重庆高金购置 X 射线检测系统工业技改项目

竣工环境保护验收监测报告表

建设单位：重庆高金实业股份有限公司

编制单位：重庆宏伟环保工程有限公司

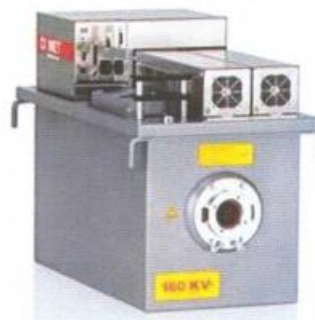
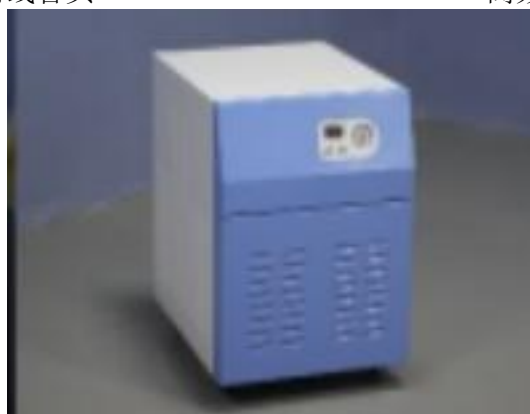
图 2-1 X 射线管头、高频高压发生器、水冷却器外观典型照片

本项目设备 X 射线机系统主要由 X 射线管、高频高压发生器、水冷却器组成，其中 X 射线管位于铅房内，高频高压发生器、水冷却器位于铅房外。X 射线管头、高频高压发生器、水冷却器外观典型照片见图 2-1。

X 射线管头

高频高压发生器

水冷却器

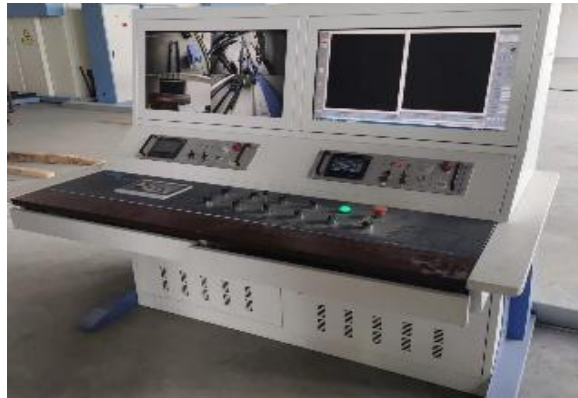
图2-2 操作台外观典型照片

X 射线机系统所有操作在操作台上进行，通过面板上的开关及电脑软件进行操作。操作台外观典型照片见图 2-2。

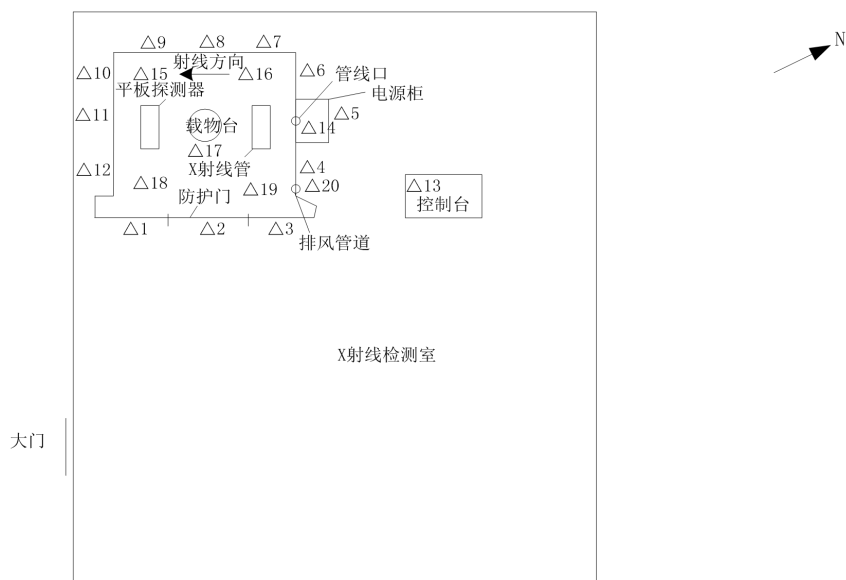
图6-1 X射线检测室验收监测点位布置示意图

重庆泓天环境监测有限公司于 2024 年 1 月 24 日对本项目的电离辐射工作环境进行了验收监测。验收监测因子为周围剂量当量率，验收监测点位详细布置见图 6-1。

备注：△为周围剂量当量率监测点。监测时探伤机置于与测试点可能的最近位置处；监测时使用的探伤机为定向机，楼上、楼下均无建筑。

由图6-1可知，本次验收监测在铅房四周墙体、顶棚和防护门外布设了监测点位，同时在管线口及排风管道处均布设了监测点位，也在工作人员操作位布设了监测点位，验收监测布点能对本次验收的X射线实时成像系统正常使用所致周围辐射环境影响进行全面了解。因此，本次验收监测布点全面，符合环境影响报告表及其审批部门审批决定要求，满足环境保护竣工验收要求，布点合理。

根据监测结果得出结论：X射线实时成像系统在额定电压、额定电流出束时，本项目X射线探伤室外周围剂量当量率监测结果为0.11~0.13μSv/h（未扣除本底0.10μSv/h），均满足《工业探伤放射防护标准》（GBZ117-2022）中“屏蔽体外30cm处周围剂量当量率参考控制水平应不大于2.5μSv/h”的要求，也满足环境影响报告表及其审批部门审批决定要求。

测量位置	测量位置描述	结果 (μSv/h)	测量位置	测量位置描述	结果 (μSv/h)
△1	铅房表面30cm	0.11	△8	铅房表面30cm	0.11
△2-1	防护门左门缝表面30cm	0.11	△9	铅房表面30cm	0.11
△2-2	防护门下门缝表面30cm	0.11	△10	铅房表面30cm	0.11
△2-3	防护门右门缝表面30cm	0.13	△11	铅房表面30cm	0.11
△2-4	防护门上门缝表面30cm	0.11	△12	铅房表面30cm	0.11
△2-5	防护门中间门缝表面 30cm	0.11	△13	工作人员操作位	0.11
△2-6	防护门左侧表面30cm	0.11	△14	管线口表面30cm	0.11
△2-7	防护门右侧表面30cm	0.13	△15	铅房顶表面30cm	0.11
△3	铅房表面30cm	0.11	△16	铅房顶表面30cm	0.11
△4	铅房表面30cm	0.11	△17	铅房顶表面30cm	0.13
△5	电源柜表面30cm	0.11	△18	铅房顶表面30cm	0.11

△6	铅房表面30cm	0.11	△19	铅房顶表面30cm	0.11
△7	铅房表面30cm	0.11	△20	排风管道表面 30cm	0.11

(3) 定期监测防护门门缝等薄弱处，发现问题及时整改。
